# Charles St. a Washington St. Estudio de mejora del drenaje Ciudad de Harrisonburg

Octubre de 2022

Rummel, Klepper & Kahl  
12600 Fair Lakes Circle  
Suite 300  
Fairfax, VA 22033

City of Harrisonburg, Virginia  
Department of Public Works  
320 East Mosby Road  
Harrisonburg, VA 22801

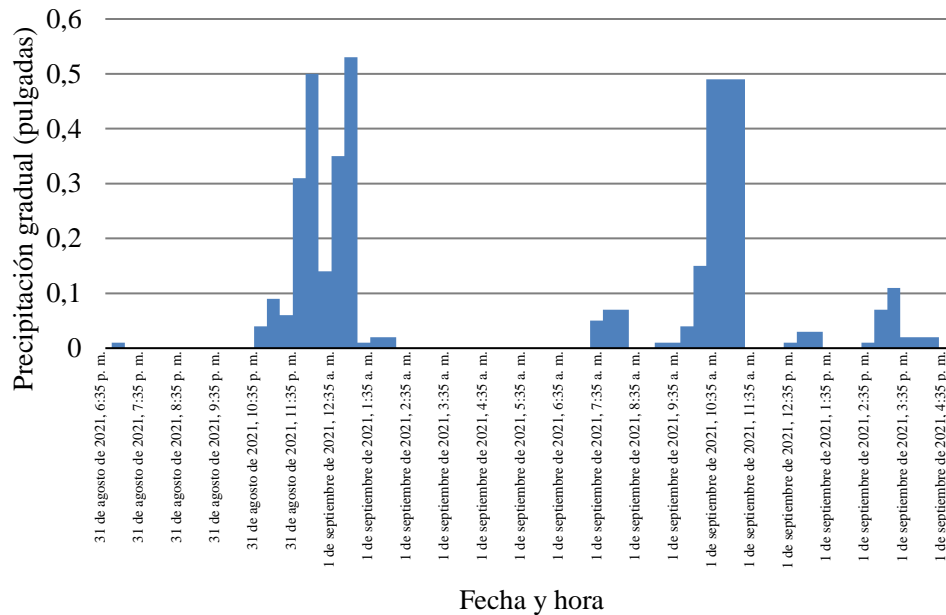
Figura 3: Datos de la precipitación de la tormenta del 31 de agosto de 2021 al 1 de septiembre de 2021 (de la estación de Staunton, VA)

Para la validación del modelo, se simuló una tormenta real. Debido a que estaban disponibles las fotografías de la inundación resultante en el área del estudio, se seleccionó la tormenta del 31 de agosto de 2021 al 1 de septiembre de 2021 (tormenta del 1 de septiembre). El pluviómetro más cercano con datos disponibles era la estación de Staunton, VA (WBAN:93760). Se obtuvieron mediciones incrementales de 20 minutos del nivel de la precipitación para esta estación y entradas en HEC-HMS como datos de precipitaciones de series temporales (Figura 3). La frecuencia temporal se estableció 1 hora antes (el pluviómetro midió en hora local estándar [LST]) para alinear con las observaciones de campo, que se midieron en horario de verano (DST).

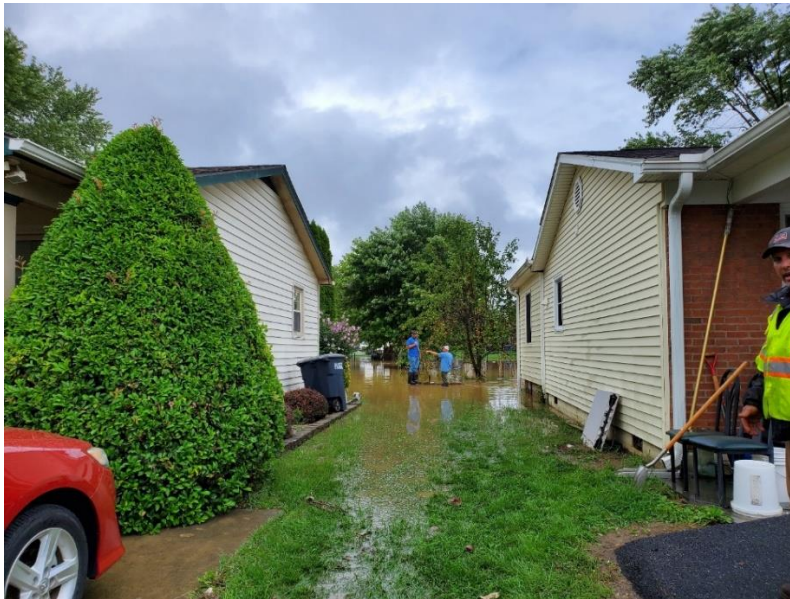
*Figura 5: La foto 1 muestra los niveles de agua de la inundación del 1 de septiembre de 2021 hasta la parte superior de la alcantarilla ubicada aguas arriba de Suter St. Fotografía tomada el 9/1/2021 a las 1:25 p. m.*

La Figura muestra las extensiones y profundidades máximas de inundación que ocurrieron debido a la tormenta. La comparación visual en varios lugares con fotos de las inundaciones resultantes proporcionadas por la ciudad confirmó que, en general, los resultados del modelo corroboraban bien los resultados reales. Las fotos fueron tomadas alrededor de la 1:30 p. m. del 1 de septiembre, lo que capturó instancias de la recesión después de la inundación máxima de la tormenta, ya que una marca de agua alta es visible en los edificios mostrados en la figura 5 (foto 1). La instantánea comparable del modelo HEC-RAS se tomó a la 1:48 p. m., unos 20 minutos después de la inundación máxima de la tormenta, que se produce alrededor de la 1:18 p. m. Esta pequeña discrepancia temporal puede deberse a las diferencias geográficas entre los datos de las precipitaciones simuladas (que se registraron en Staunton, el pluviómetro activo más cercano) y las precipitaciones reales que se produjeron *in situ*. En la figura 5 (foto 1) se muestra al personal de la ciudad de pie en la parte superior del muro de cabecera de la alcantarilla aguas arriba de Suter St., con la superficie del agua justo por debajo de la parte superior del muro de cabecera. En función de las dimensiones estándar de VDOT EW-1A, el muro de contención debería extenderse unos 3,4' por encima del vaciado de la tubería. La profundidad del agua modelada en el muro de cabecera es también de aproximadamente 3,4' en el momento de la simulación.

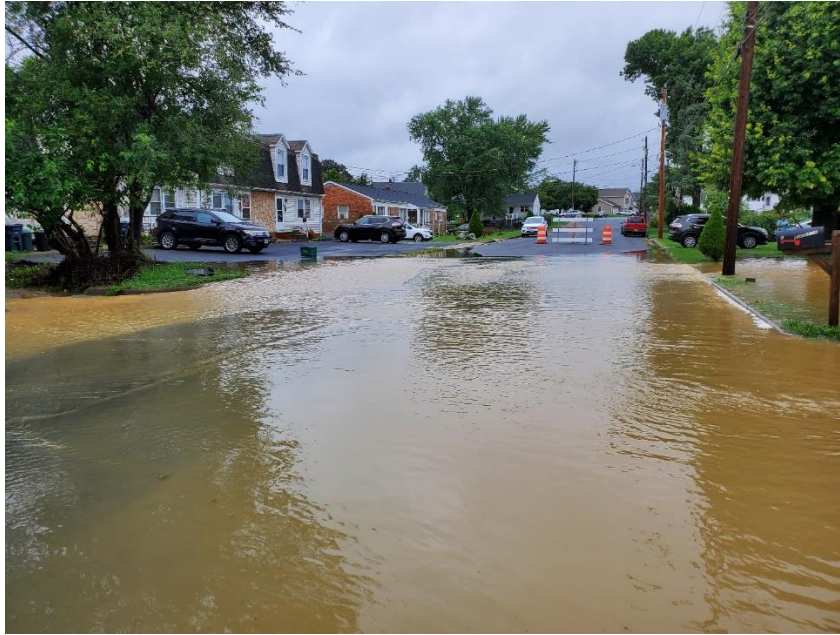
*Figura 6: La foto 2 muestra la extensión de la inundación del 1 de septiembre de 2021 en Suter St. hacia el lado derecho de la salida de la alcantarilla (con orientación aguas abajo). Fotografía tomada el 9/1/2021 a la 1:28 p. m.*

Figura 6 (foto 2) valida la extensión de la inundación que se produce alrededor del borde derecho del edificio de casas adosadas en el lado derecho de la salida de la alcantarilla (mirando hacia aguas abajo). En el lado izquierdo de la salida de la alcantarilla (mirando hacia aguas abajo), la inundación modelada se extiende justo después del borde izquierdo del edificio de ladrillos y el poste eléctrico en el lado aguas arriba de la carretera. Un escenario similar puede verse en la Figura 7 (foto 3), pero el borde de la inundación no se extiende tan a la izquierda de la alcantarilla, lo que indica que hay una pequeña sobreestimación en la extensión de la inundación en el lado izquierdo de la alcantarilla.

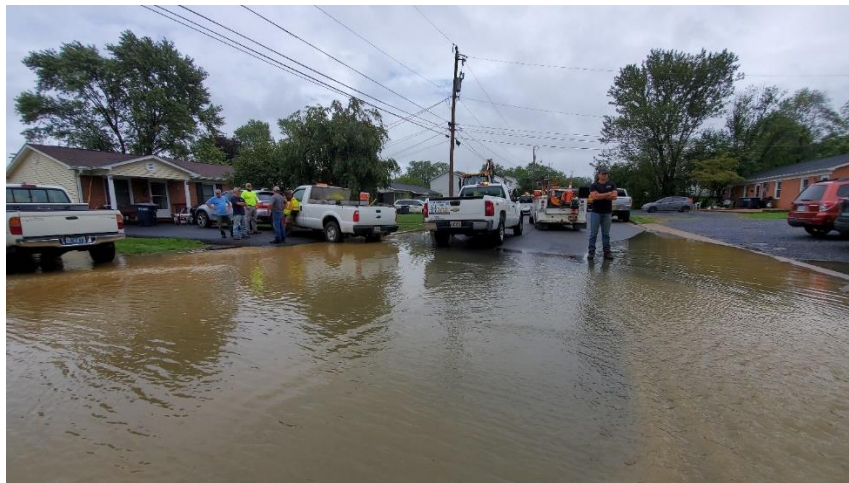
*Figura 7: La foto 3 muestra la extensión de la inundación del 1 de septiembre de 2021 en Suter St. hacia el lado izquierdo de la salida de la alcantarilla (con orientación aguas abajo). Fotografía tomada el 9/1/2021 a la 1:30 p. m.*

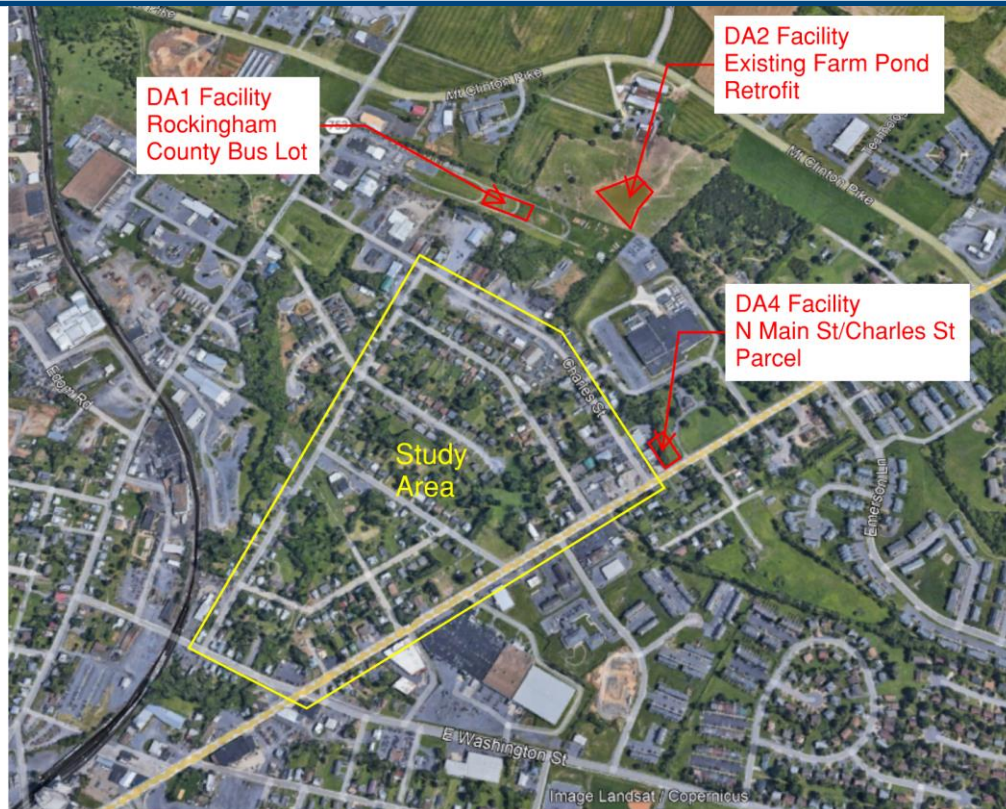
Figura 8: Ubicación de los centros de retención propuestos

Se evaluaron las alternativas de solo detención para los enfoques de gestión de las aguas pluviales en las subcuencas DA2 (Alt 1A), DA4 (Alt 1B), y la combinación DA1 & DA2 (Alt 1C). Las posibles ubicaciones de las instalaciones de detención consideradas incluyen específicamente el estanque de la granja existente en DA2, que sería readaptado, la parcela cerca de la intersección de N Main St. y Charles St. en DA4, y el estacionamiento de autobuses propiedad del Condado de Rockingham en DA1 (figura 8).
